## アリオレス装着概要と検証経緯

建築建物名称	天王寺 ホテル新館
所在地	大阪市阿倍野区松崎町1-2-8
装着系統	①給水系(受水槽後方) 100φ管 ②ボイラー1号機給水系 40φ管
検証対象物	①給水管 ②ボイラー1号機(炉筒煙管型蒸気ボイラー)及接続機器配管
アリオレス	①A型 2台 ②S型 1台
装着年月日	平成10年12月15日
検証年月日	第1回目 平成11年 2月16日 2ヶ月目①のみ報告済 第2回目 平成11年 5月10日 6ヶ月目①②

## アリオレス装着の検証結果

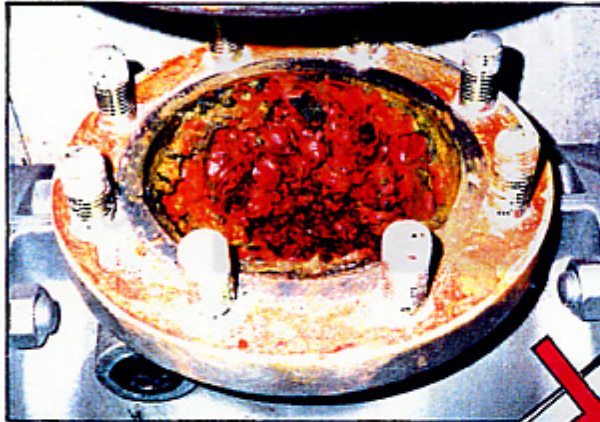
装着前 写真⑤←

逆止弁（下方）を取り出したところ。6年の歳月によって、スケール不純物、錆・錆瘤が成長発達し閉塞に近い状態となっている。付着・固着した物体を除去し清掃し元に戻す。

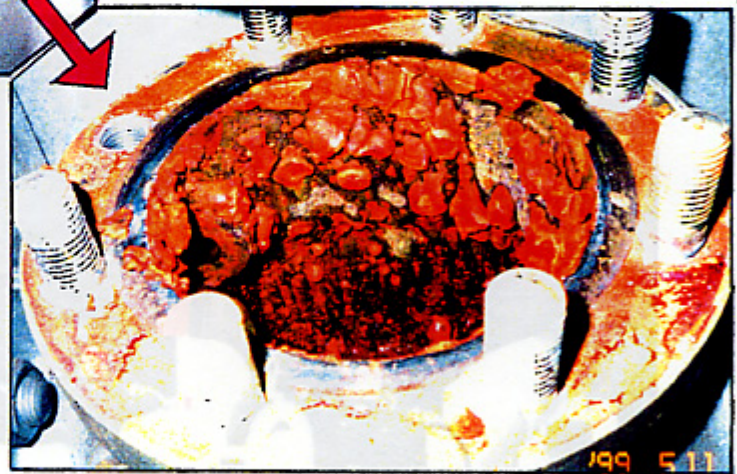
6ヶ月目 写真⑥→

スケール・不純物等の物体は柔らかく、ふわふわの状態である。これは給水管全体に付着・固着した物体が剥離・溶解され逆止弁に集まり溜まった状態である。

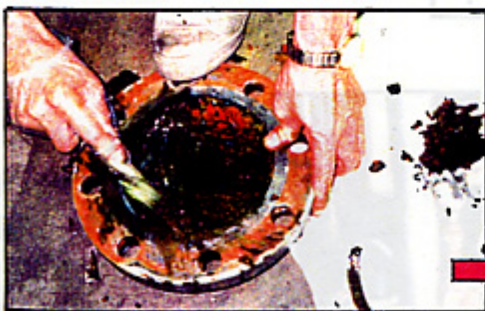
装着前 写真⑦↑

作業によるケレンも固着状態がきつく、ドライバーで突ついても容易に取れない状態である。

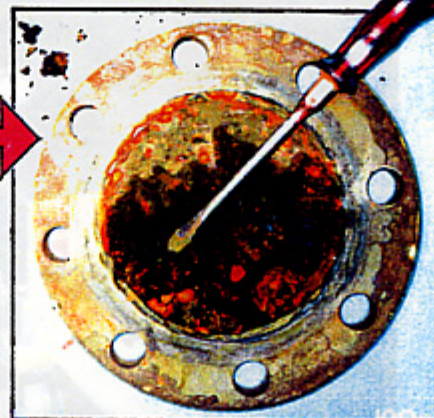
6ヶ月目 写真⑧←

写真⑥の逆止弁本体と同様の状態でドライバーで突ついた丈で簡単に剥がれる柔らかさである。

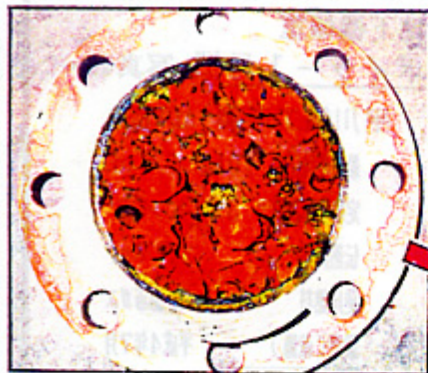
装着前 写真⑥↑

逆止弁本体内部（写真⑤）と同じく、蓋にもスケール・不純物等の物体が頑固に付着・固着している状態である。

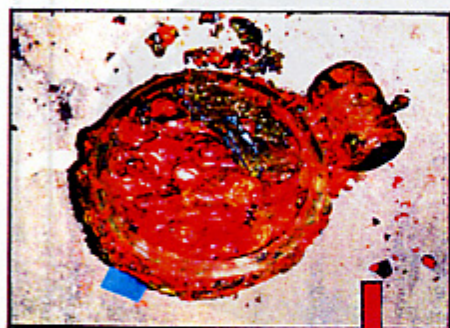
装着前 写真⑦←

本体内部（写真⑤）と蓋（写真⑥）と同様の状態である。逆止弁の裏側であるが表側と同じく付着・固着が著しい。

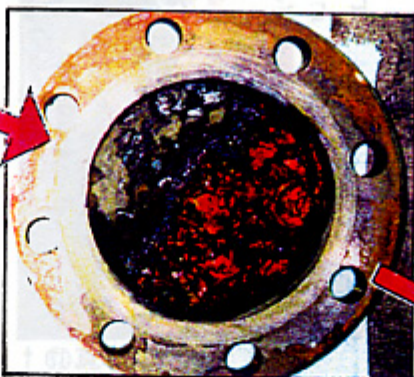
2ヶ月目(98.7.15)⑧↓

蓋に付着・固着した物体を強制的に半分除去した状態で元に戻した。

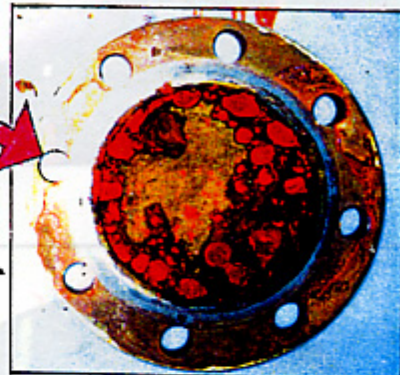
6ヶ月目 写真⑨↓

前頁、写真⑥逆止弁本体内部と同じく、蓋の方も柔らかい物体が付着している状態である。写真⑨の2ヶ月目に半分残した物体は、写真⑩⑪に見る様に流水で殆ど剥がれた。

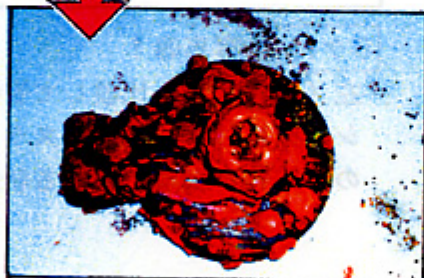
6ヶ月目 写真⑩→

本体内部（写真⑥）と蓋（写真⑧）と同様、柔らかい物体がフワフワと付着している状態である。

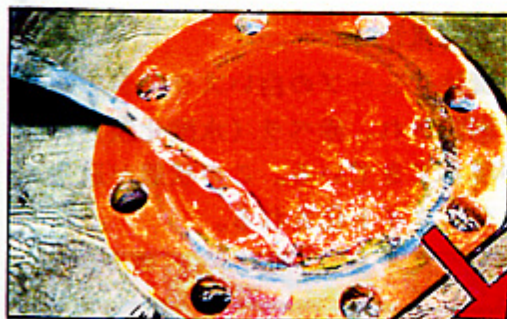
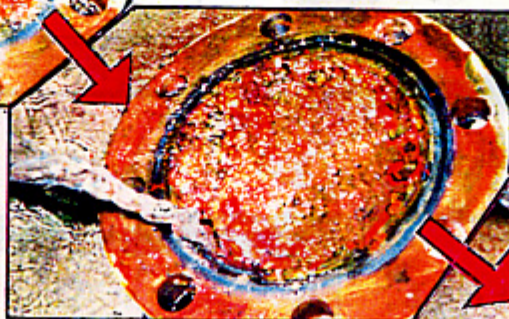
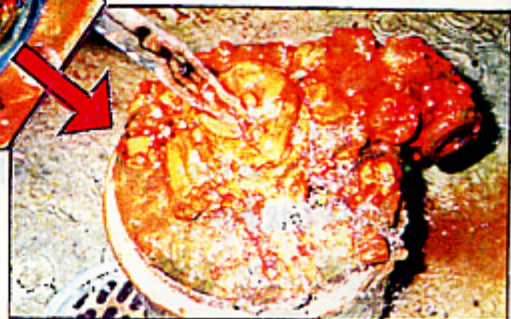
逆止弁本体の蓋を、水道水で洗い流すと、スケール・不純物等が溶解・剥離(写真⑫)された状態。写真⑬はフワフワが除去された状態。写真⑭は逆止弁のフワフワが除去されている状態。アリオレス効果が出ている。

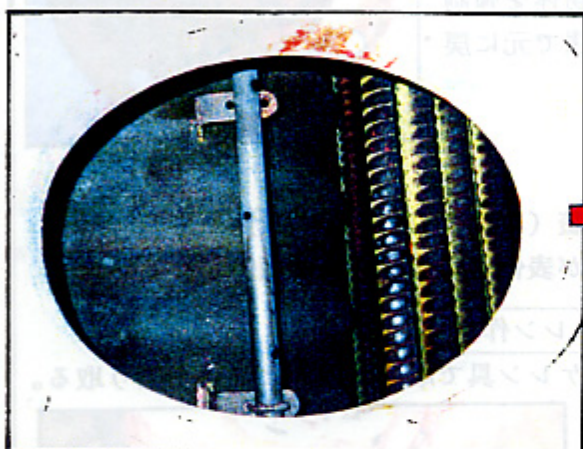
装着前 写真⑱↑

ボイラー上部開閉口より見る。定期的に薬品投入し清掃しているが、白いスラッジ(沈降生成物)や、黒いスス状の不純物が管体チューブ、ケーシングに付着している状態である。

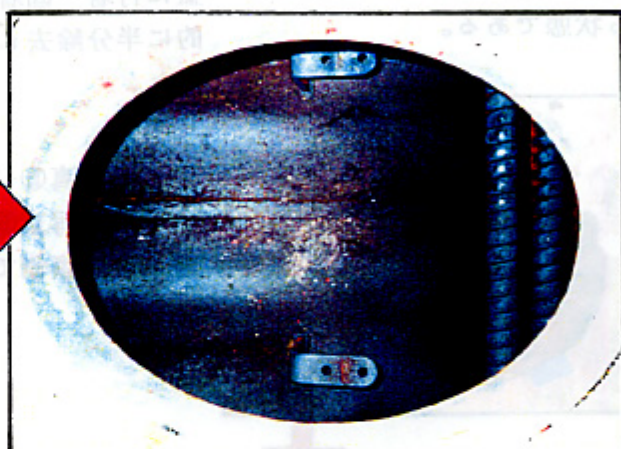
6ヶ月目 写真⑲↑

左(装着前)と比較して管体チューブ、ケーシングに付着した白いスラッジや黒いスス状の不純物が剥離している状態が判る。

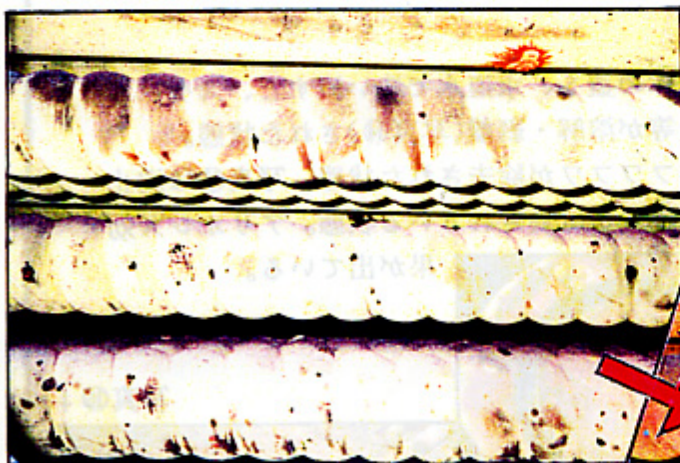
装着前 写真⑳↑

ボイラー中央部のサイトグラスより見る。全ての管体チューブに白いスラッジが付着・固着している状態が判る。

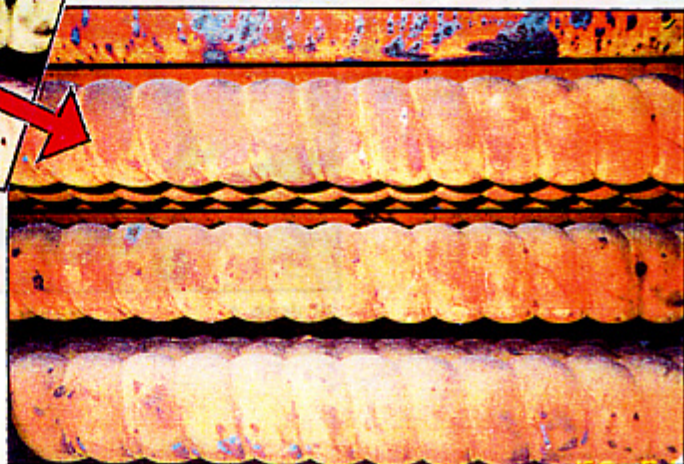
6ヶ月目 写真㉑↓

全ての管体チューブの白いスラッジ等が、徐々に剥離され、赤ペラ(水酸化鉄)の表面が現れてきている。この状態が進化し、マグネタイト化される。

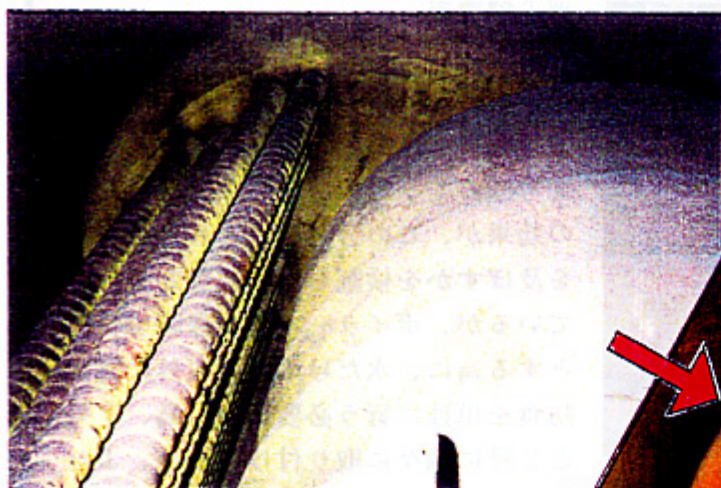
6ヶ月目 写真⑳↓

左(写真㉑)と比較して、全ての表面が剥離され赤ペラ(水酸化鉄)の状態となりサッパリ感が伺える。

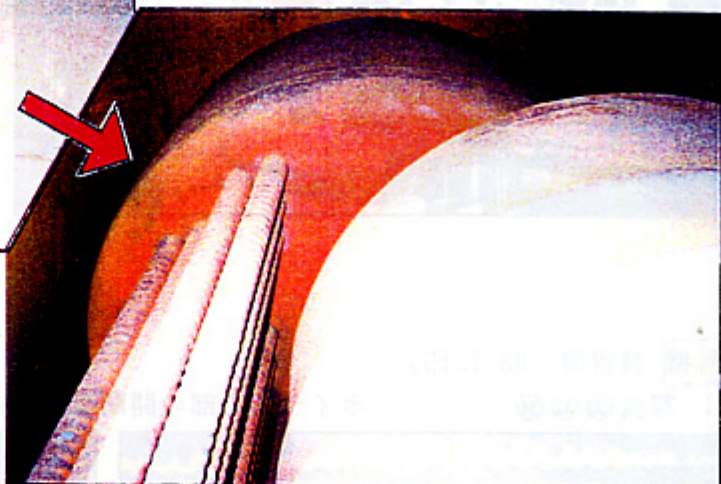
装着前 写真㉑↑

ボイラー内部(頭部を見る)の管体チューブ・不純物等が付着・固着して全体に重苦しく見える。

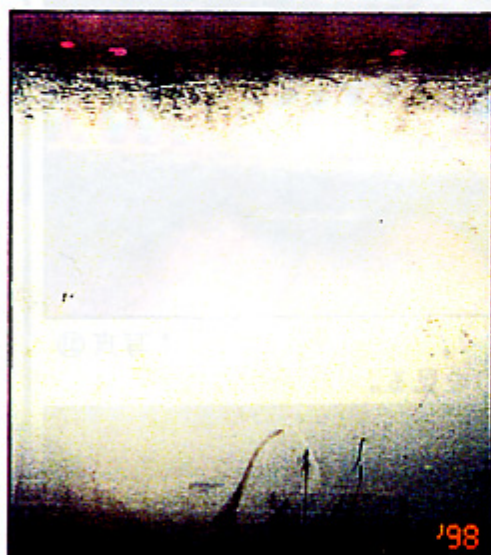
装着前 写真㉒←

管体内部もスケール不純物、スラッジ等が付着・固着している。写真←に見る喫水面は特に付着・固着が著しい。

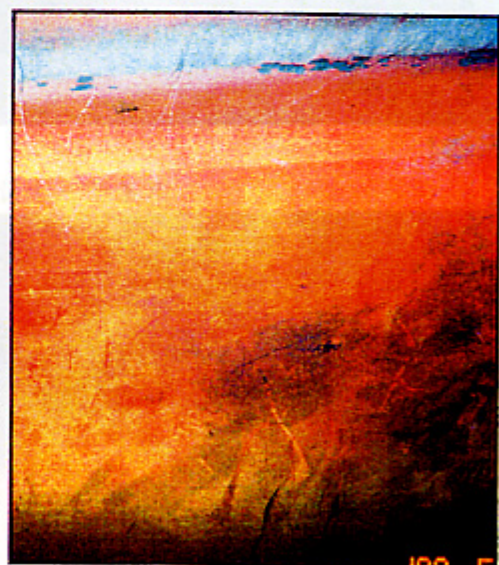
6ヶ月目 写真㉓→

特に喫水面は、スケール・不純物等が除去され管体の地肌が現れている。他の部分も相当改善されているのが判る。

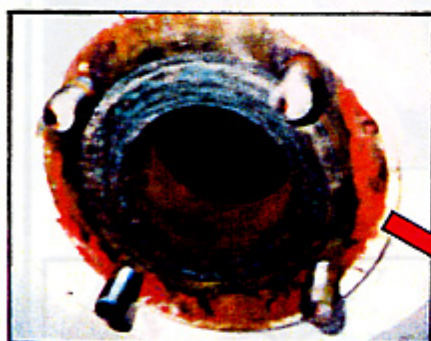
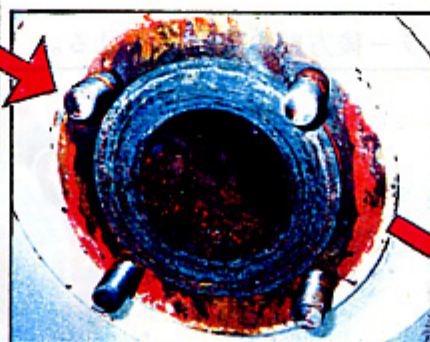
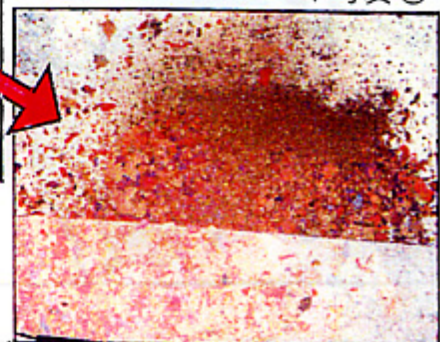
6ヶ月目 写真㉔↑

点検孔を見る。

たった6ヶ月目でボイラー内部の錆・錆瘤が除去されこの小さな点検孔に集結。これを除去したのが写真㉕で除去した錆・錆瘤が落下した。写真㉖。

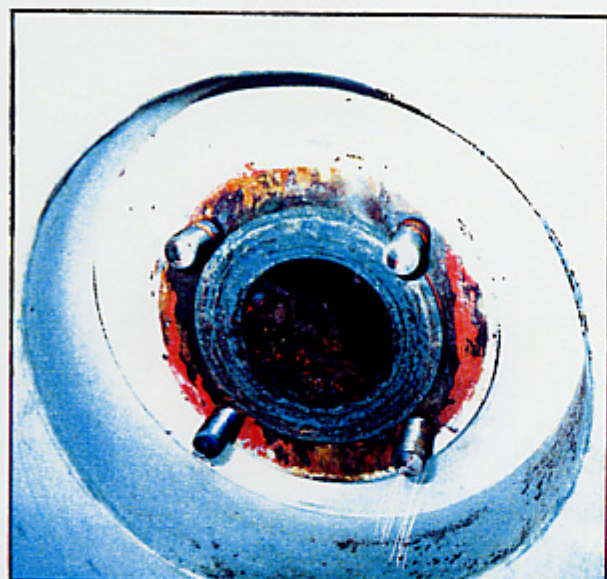
点検孔のサイドに錆・錆瘤が多量に付着しているのが判る。

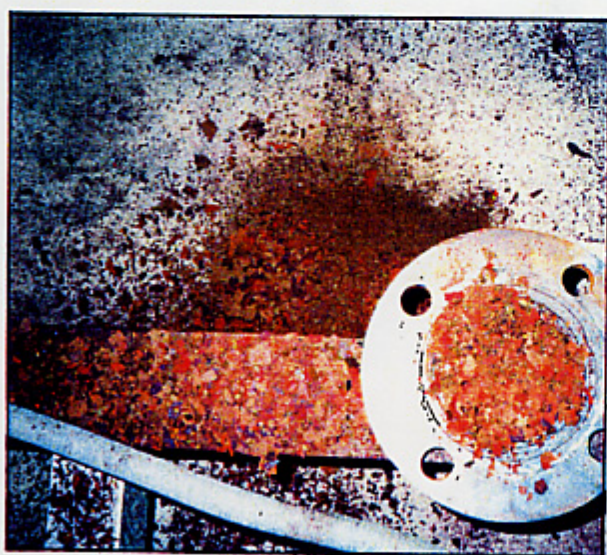
点検孔より錆・錆瘤を落とすと、多量に剥離された状態が判る。

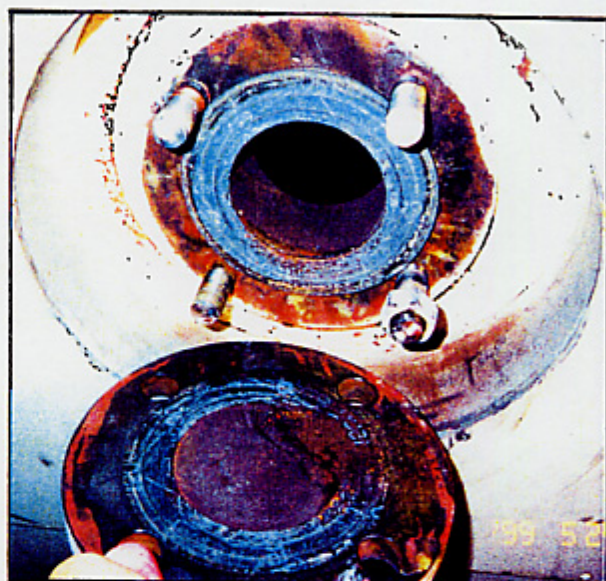
点検孔のサイドに錆・錆瘤の付着は、殆ど見られない。

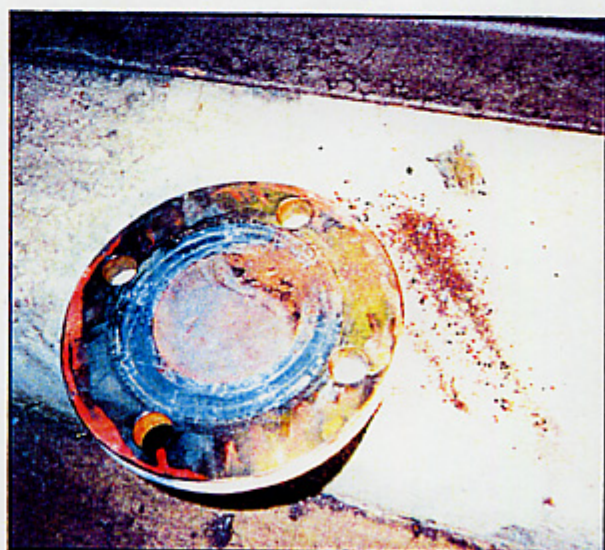
点検孔より錆・錆瘤を落としても、少ない分量である事が判る。
