(池袋) 篠久ビル東一号館のアリオレス装着10年目の検証

検証 1999年10月14日 (10年目の検証)

※蒸気ボイラー定期検査に合わせて装置全体を検証

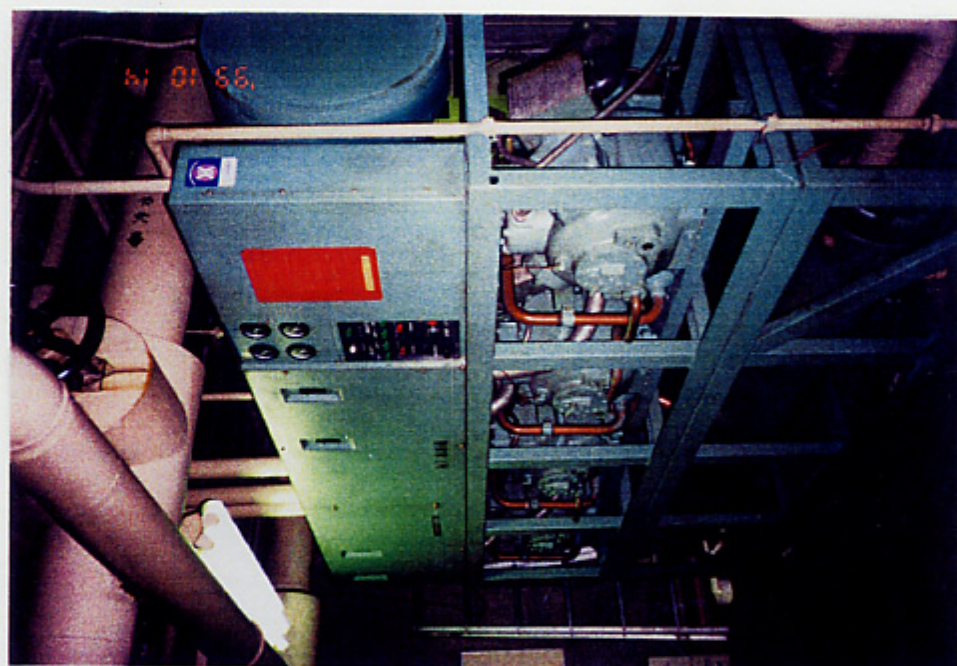
№1ウォーターリングユニット

設置20年経過に係わらず
正常運転をしている

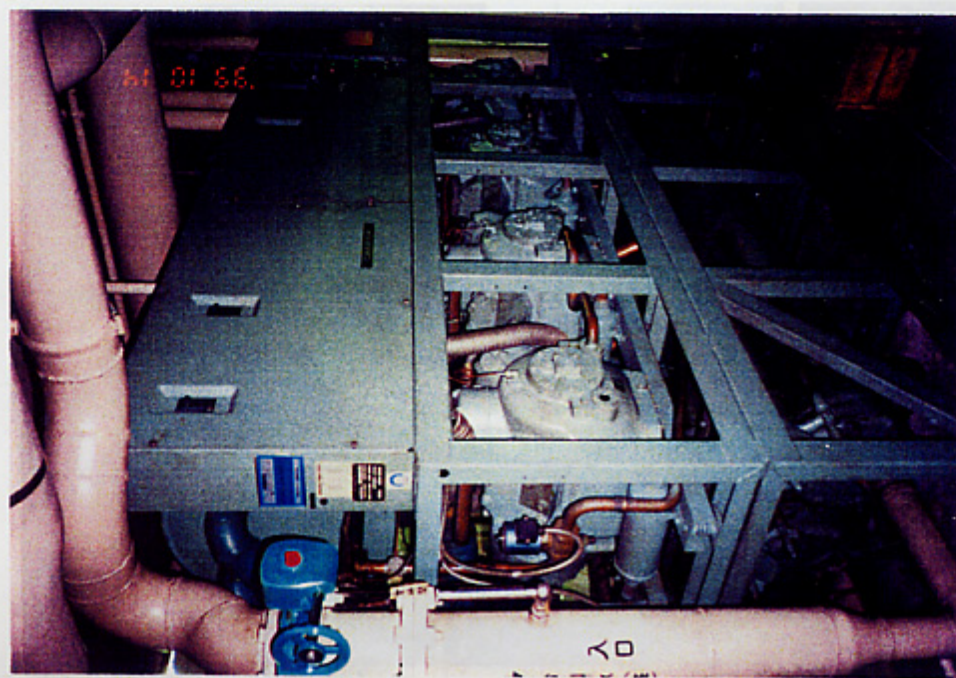
№2ウォーターリングユニット

設置20年経過に係わらず
正常運転をしている

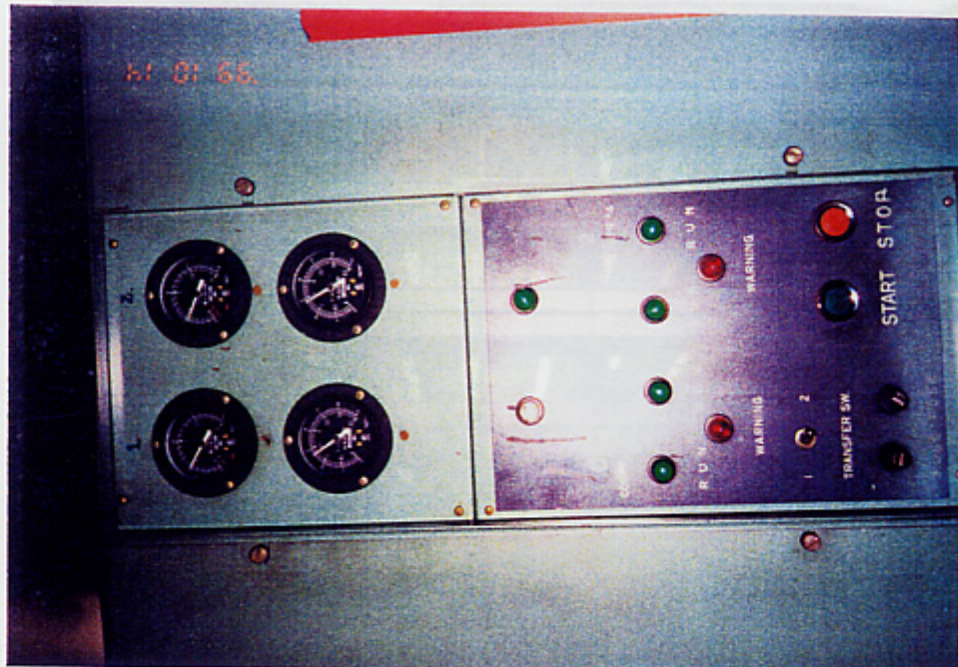
冷房100%運転、No. 1・2のウォーターチリングユニット (120^{RT}) の圧縮機が新設時とほぼ等しい圧力を示して運転しています。

No1ウォータチリングユニット
 正常運転14kg/cm²
 20年経過の機器運転
 状態とは思われない

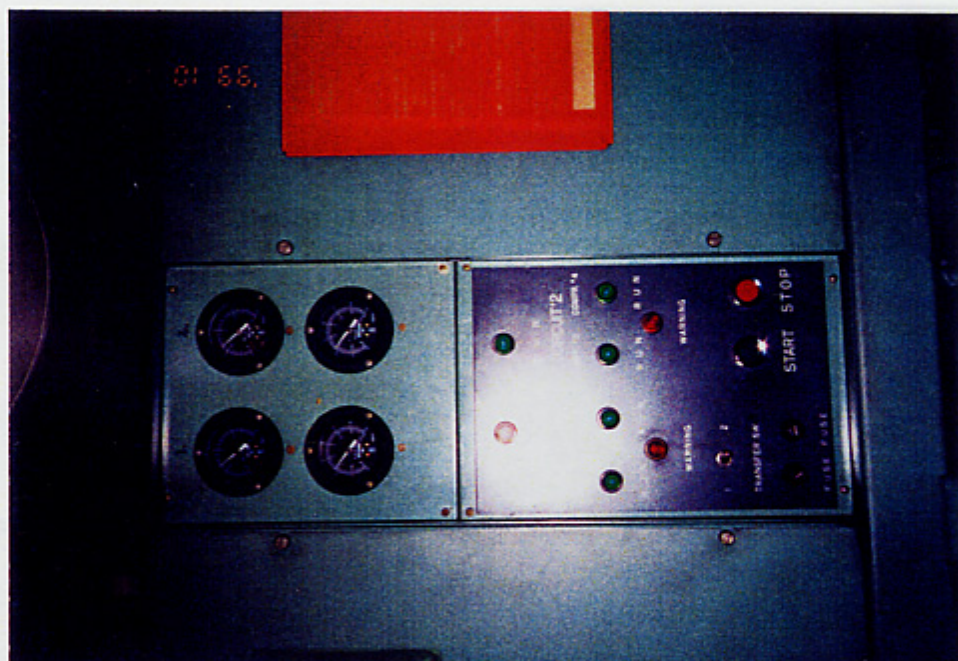
No2ウォータチリングユニット
 正常運転12kg/cm²
 20年経過の機器運転
 状態とは思われない

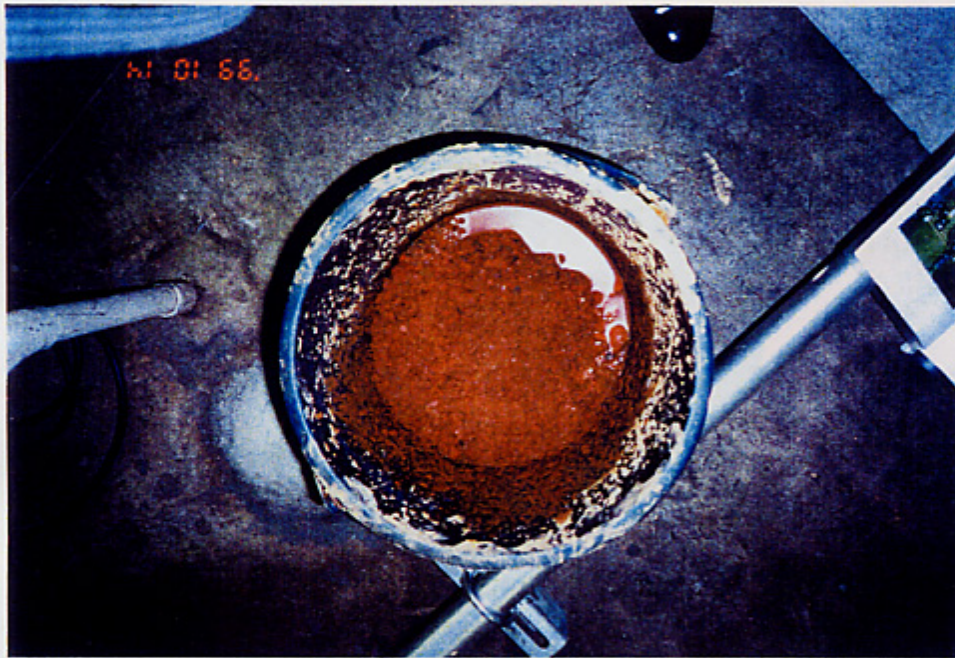
蒸気ボイラー内部の、写真の通り一・二号機共に錆瘤根が出て内部は非常にきれいになっており、防蝕効果のある黒錆でよくガードされていました。

蒸気ボイラー
一号機錆瘤恨

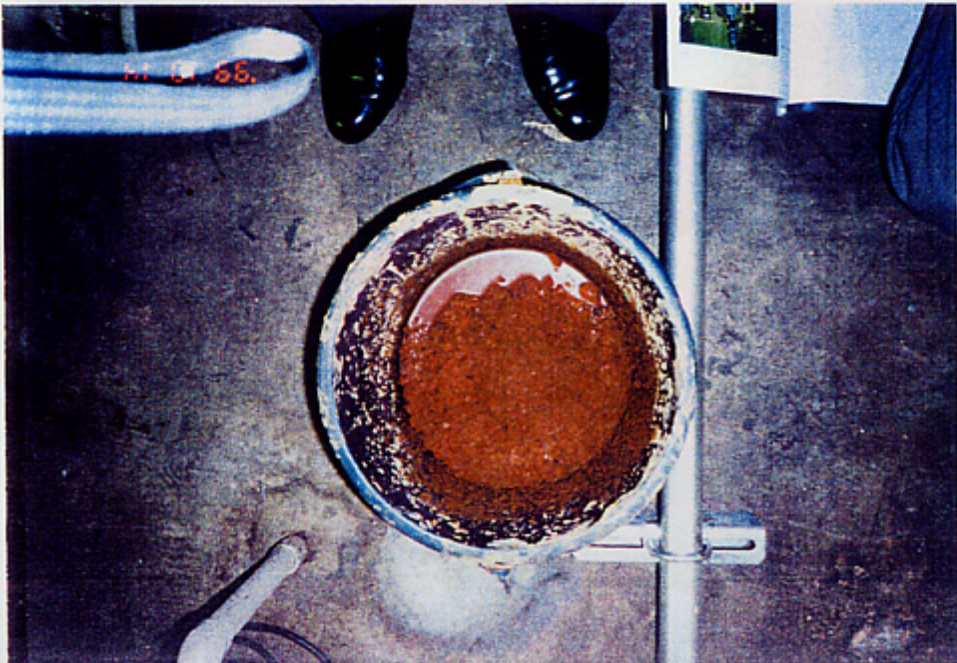
蒸気ボイラー
二号機錆瘤恨

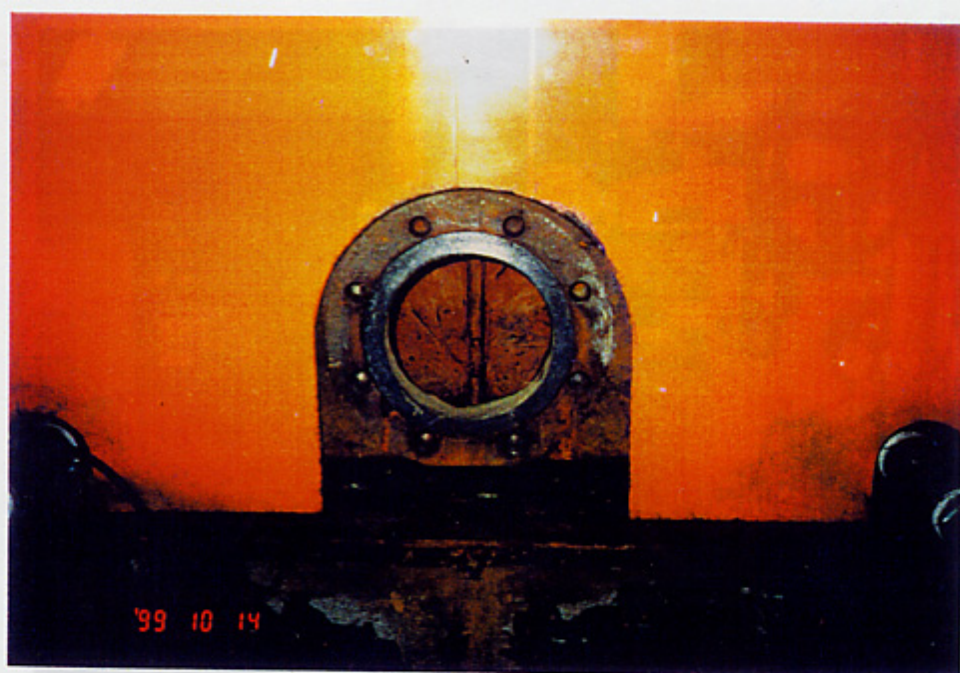
蒸気ボイラー一号機
缶体内部

非常に奇麗である

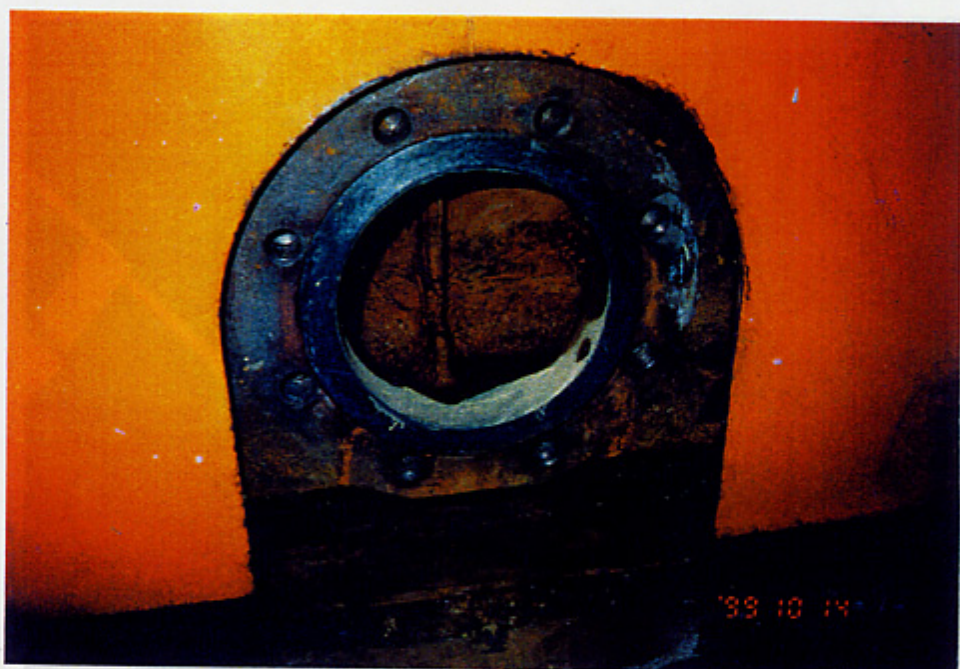
非常に奇麗である

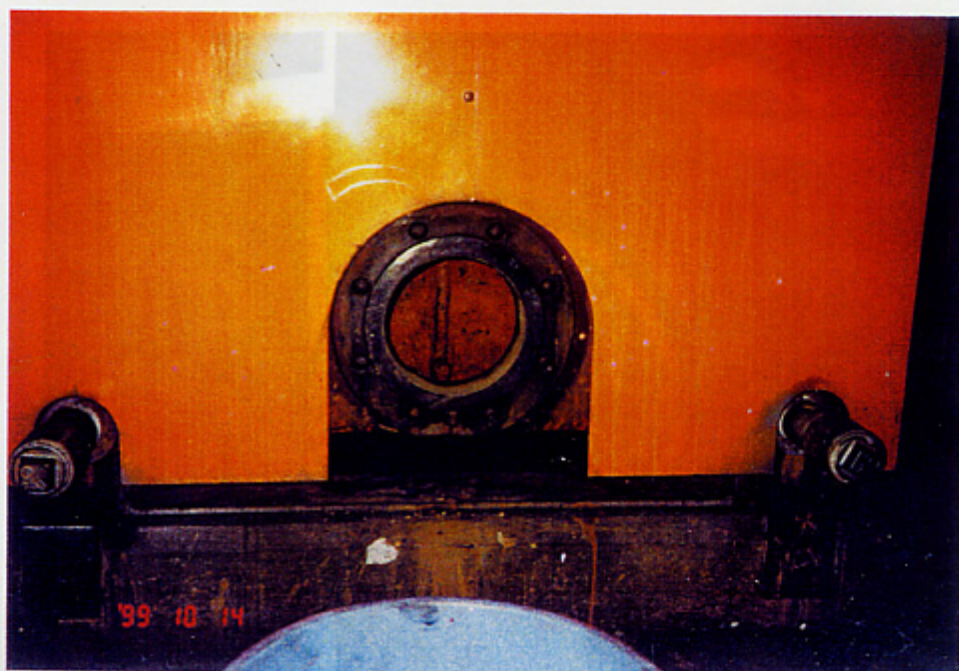
蒸気ボイラー二号機
缶体内部

非常に奇麗である

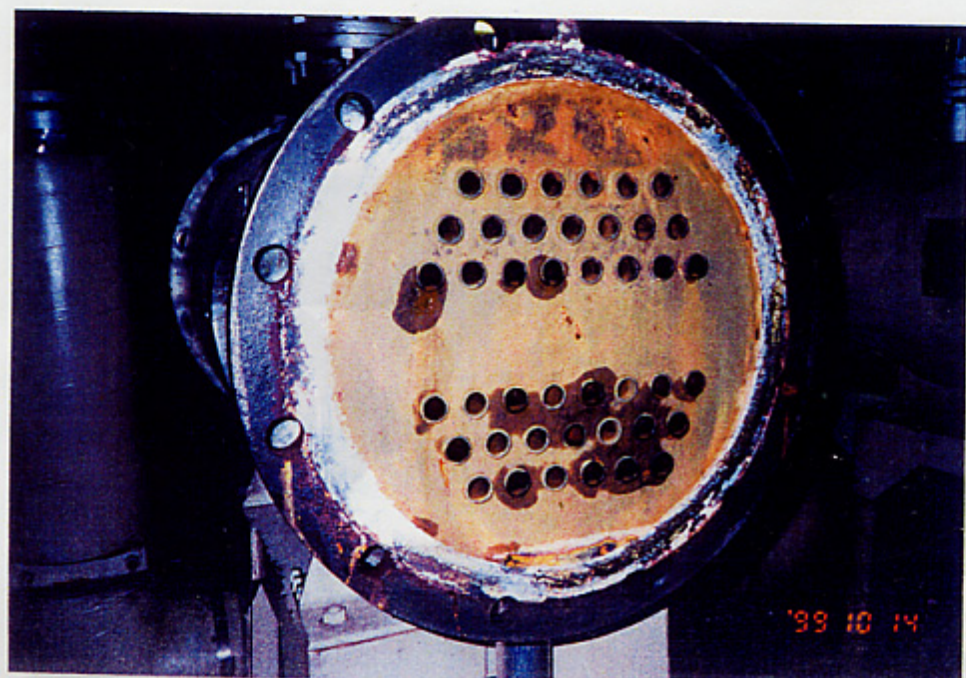
No.1・2熱交換器
ジャケット取外

また、外したジャケットを検証しても写真の通り非常にきれいで、清掃後は新設時の錆止め塗装が見えておりアリオレス装着効果がはっきり出ています。

設置20年経過に係わらず
チューブ内にスケールの付着が全くない

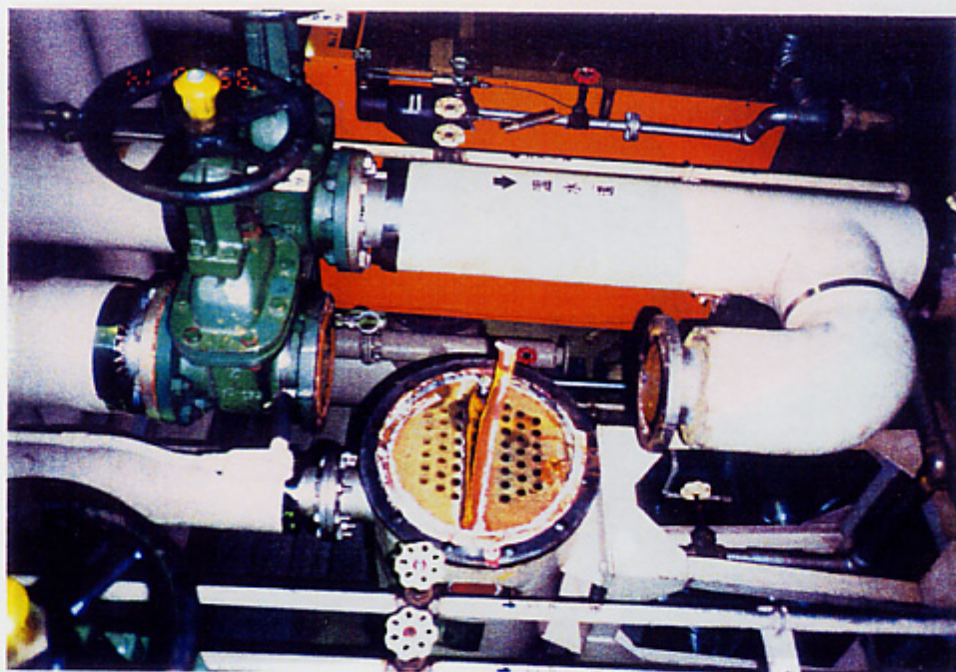
No.1・熱交換器
ジャケット取外

設置20年経過に係わらず
チューブ内にスケールの付着が全くない

No.1・熱交換器
ジャケット取外(反対)
設置20年経過に係わらず
チューブ内にスケールの付着が全くない

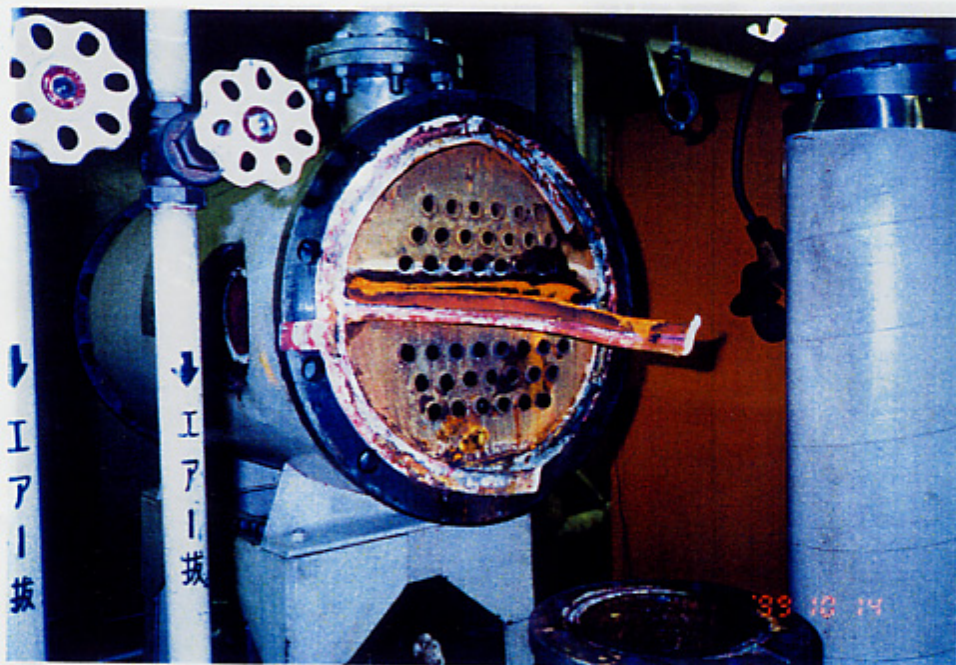
チューブ内にスケールの付着がない
設置20年経過に係わらず
チューブ内にスケールの付着が全くない

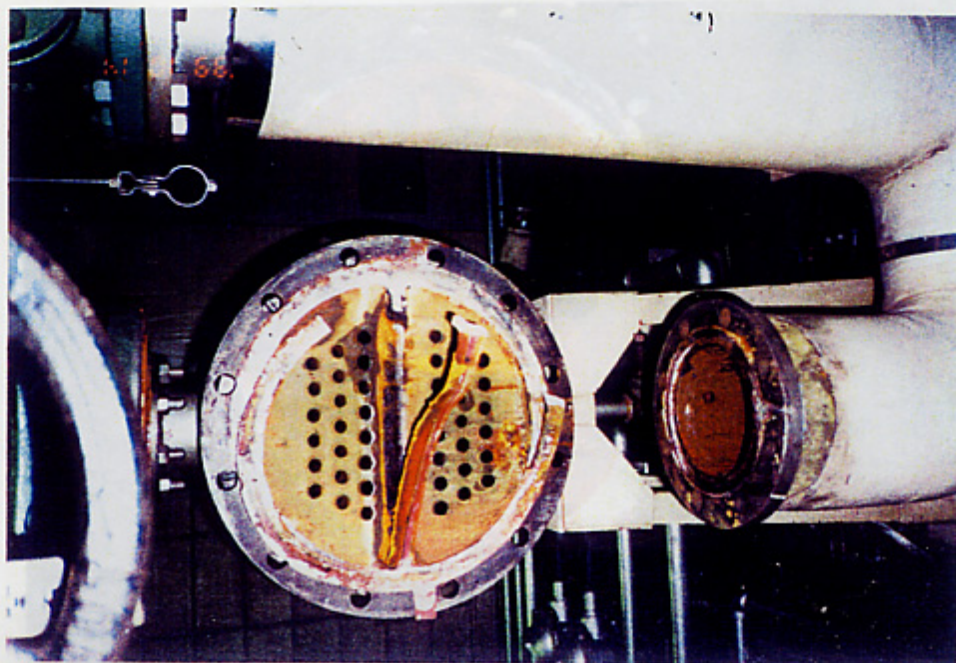
チューブ内にスケールの付着がない
設置20年経過に係わらず
チューブ内にスケールの付着が全くない

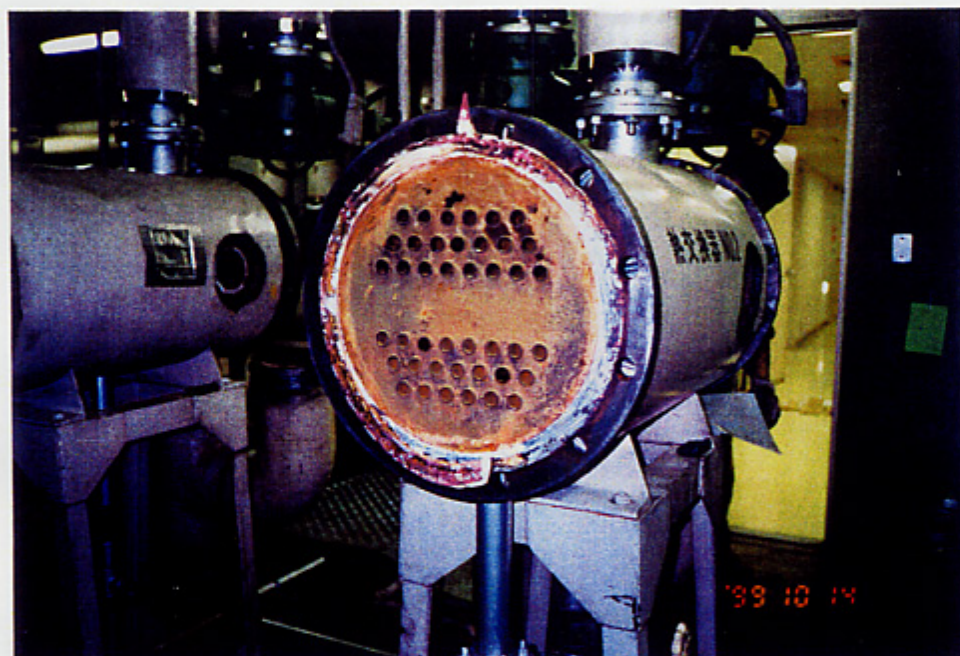
No.2・熱交換器
ジャケット取外(反対)
設置20年経過に係わらず
チューブ内にスケールの付着が全くない

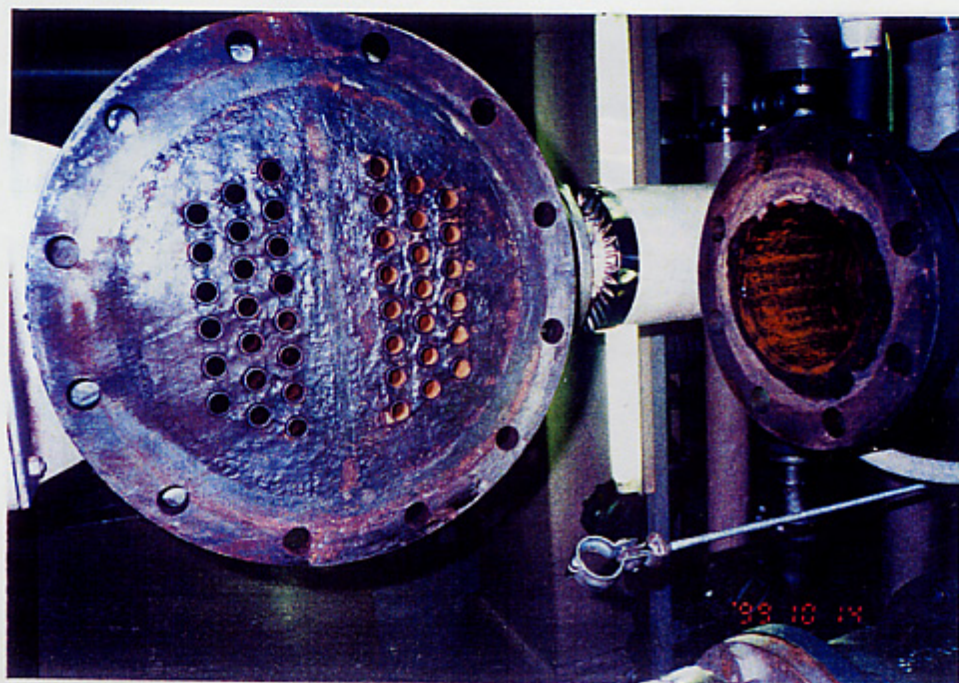
設置20年経過に係わらず
チューブ内にスケールの付着が全くない

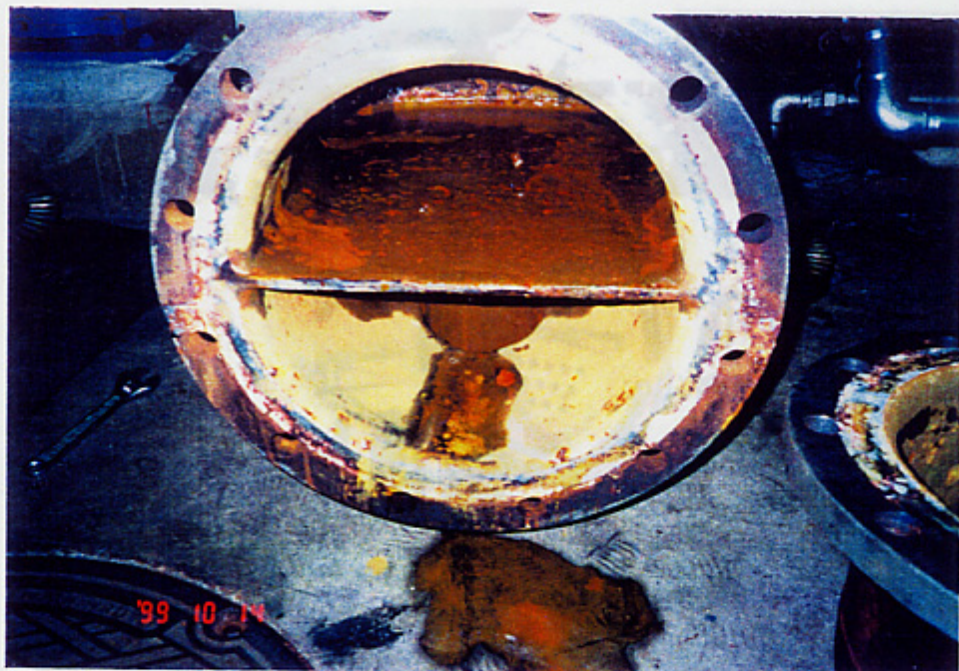
No.1・熱交換器
ジャケット

スケールの付着がない

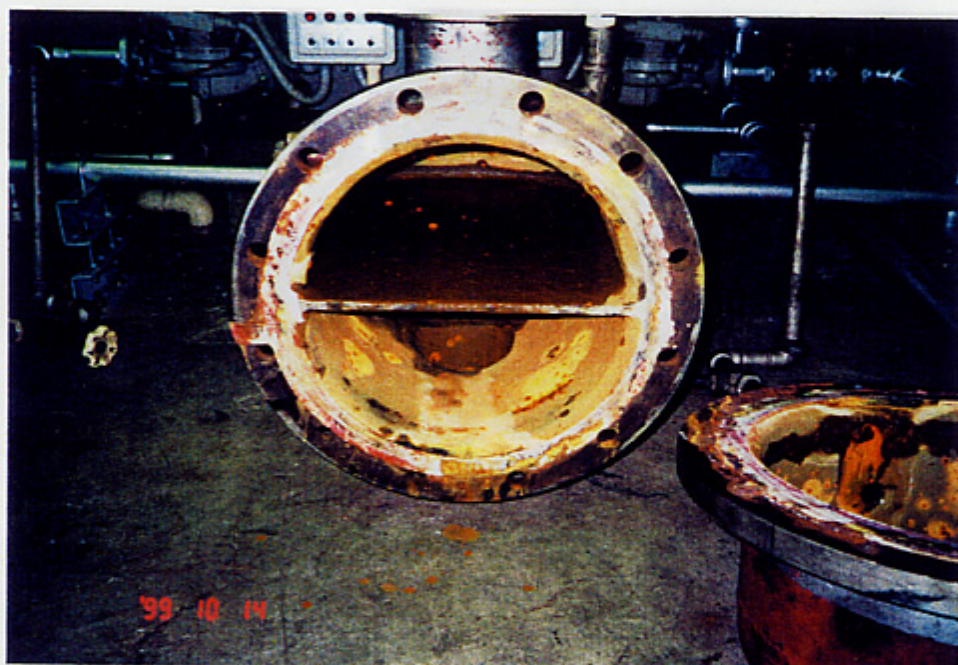
No.2・熱交換器
ジャケット

スケールの付着がない

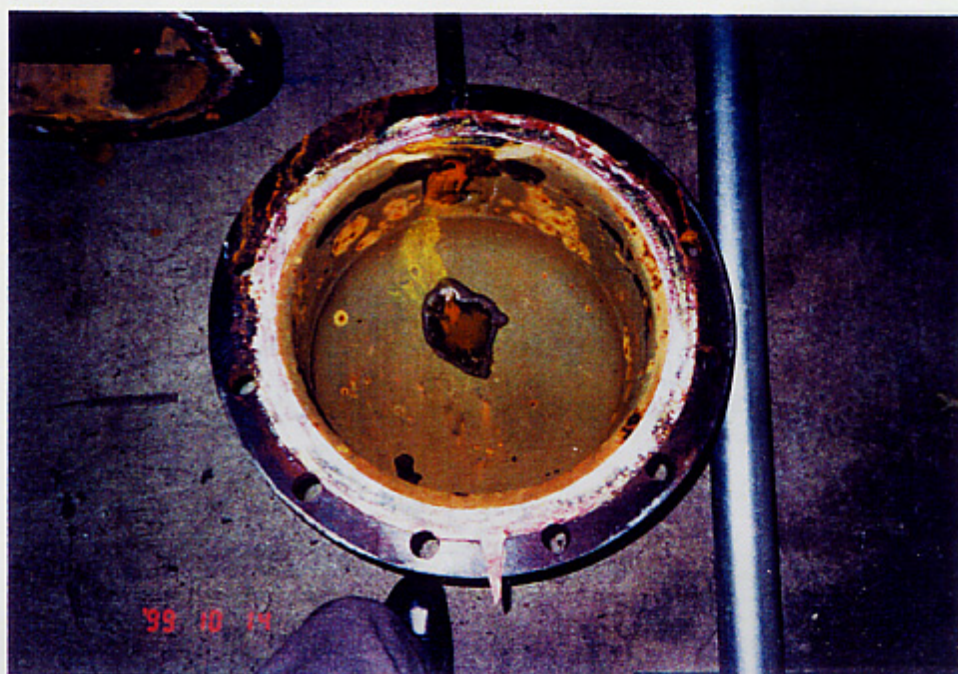
No.1・熱交換器
ジャケット

スケールの付着がない

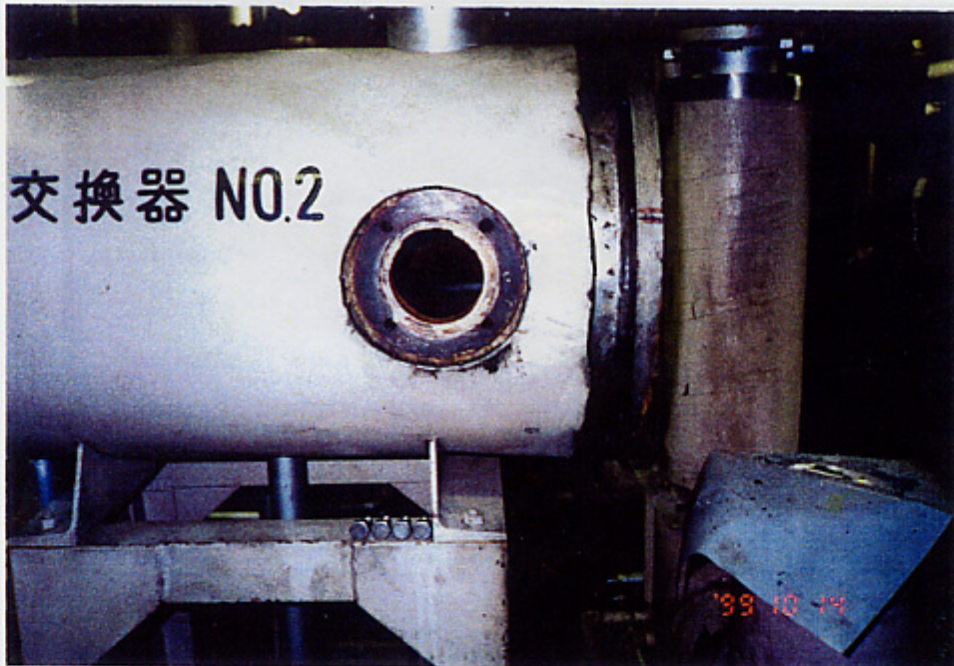
No.2・熱交換器
ジャケット

スケールの付着がない

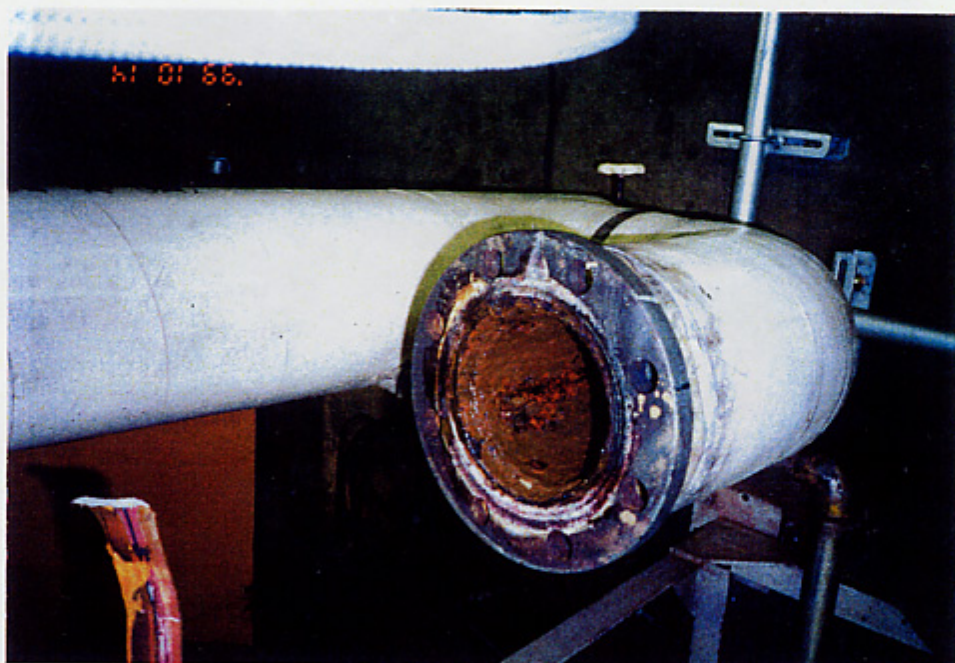
熱交換器付属
配管内部が非常にきれい

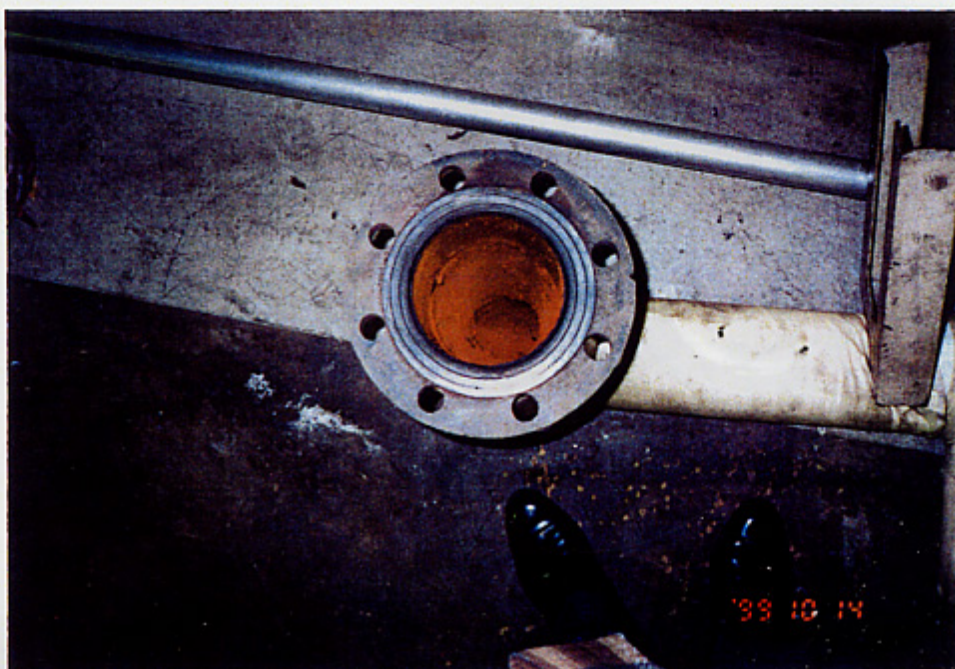
熱交換器付属
配管内部が非常にきれい

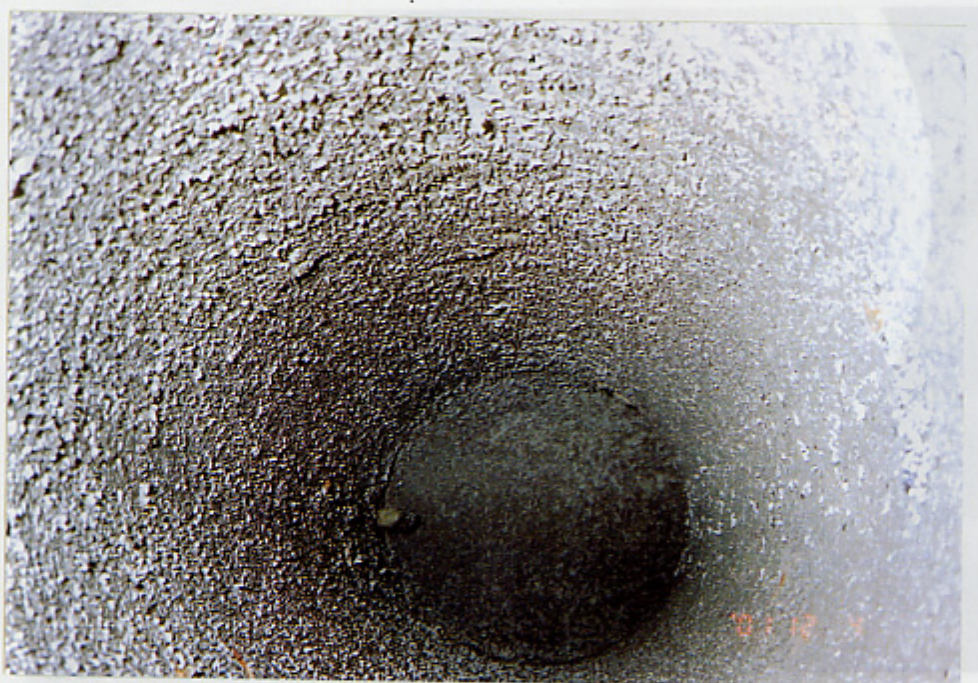
23年経過の冷却水配
(長時間水替えをしていない)

スケールの浮遊物が管壁に付

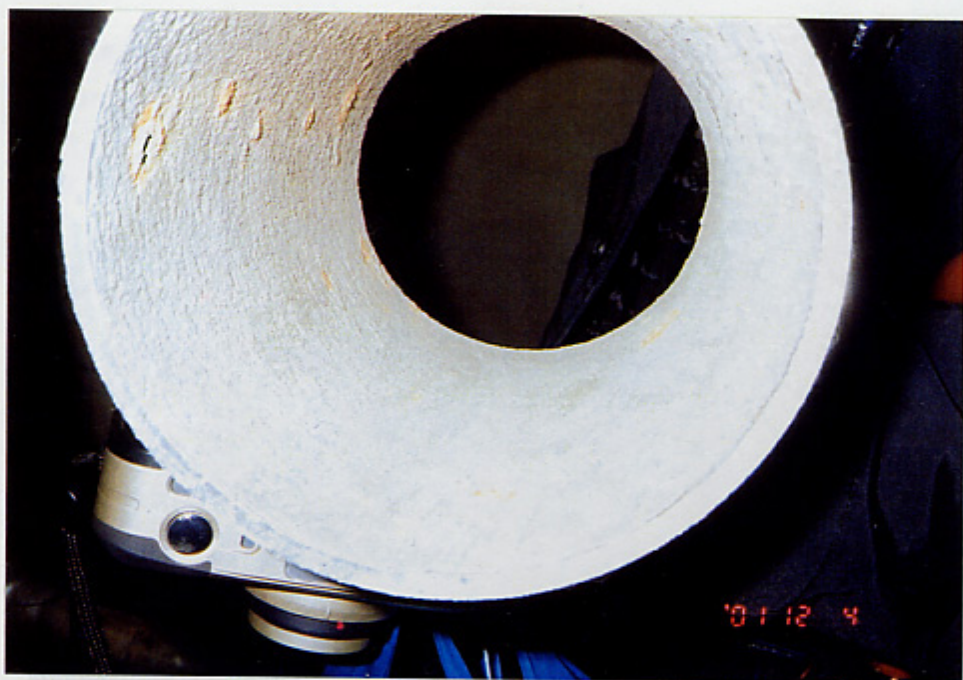
23年経過の冷却水配管
アリオレス効果により
全く錆の形跡が見られない

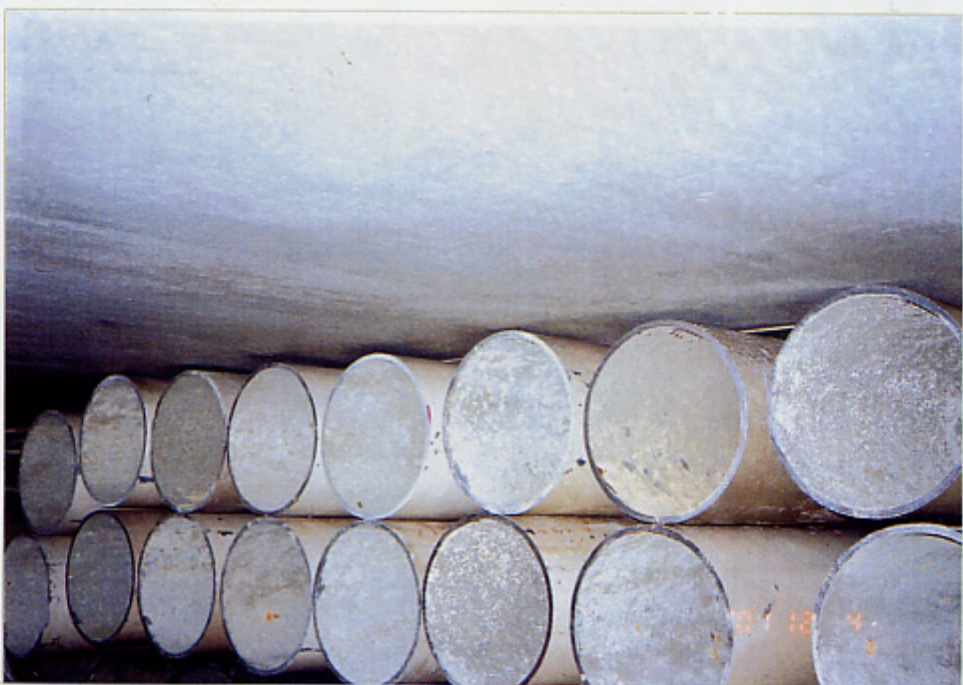
23年経過の冷却水配管
アリオレス効果により
全く錆の形跡が見られない
