アリオレス設置概要

建築建物名称：大阪事務所 第一技術研究棟

高架水槽出口からの給水系管検証所見

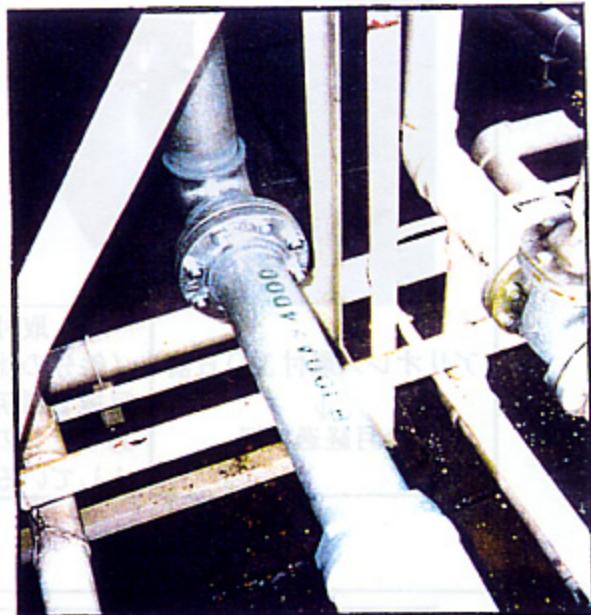
高架水槽出口 125m/m管（塩ビライニング管）
→100m/m管に変更

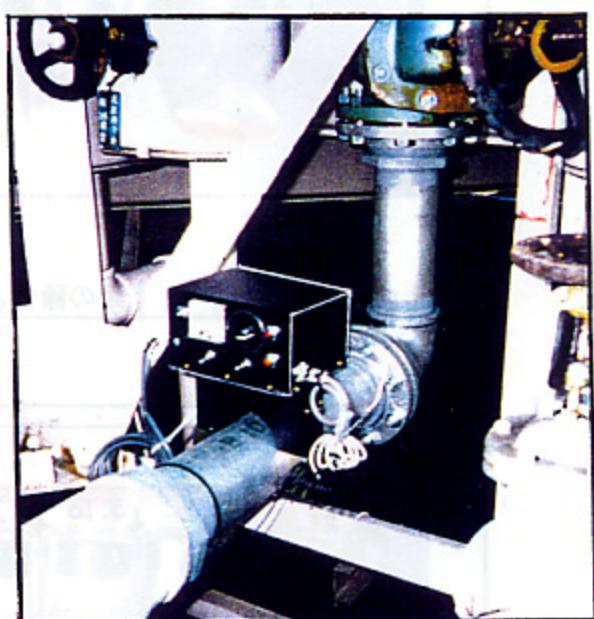
アリオレスA型 設置

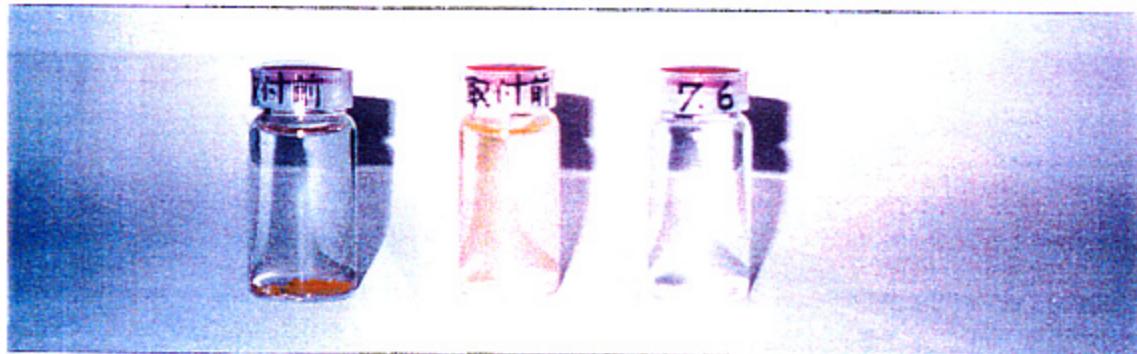
①

アリオレス取付 10日前
↓
4ヶ月経過状況

取付前
(鉄分の沈殿状態)
4ヶ月経過
(攪拌状態)

目視で判明される通り、取付前の水は、飲料水として不適な状態であったものが、3ヶ月半以降ほぼ安定し、4ヶ月には、錆の剥離が停止している事が確認された。

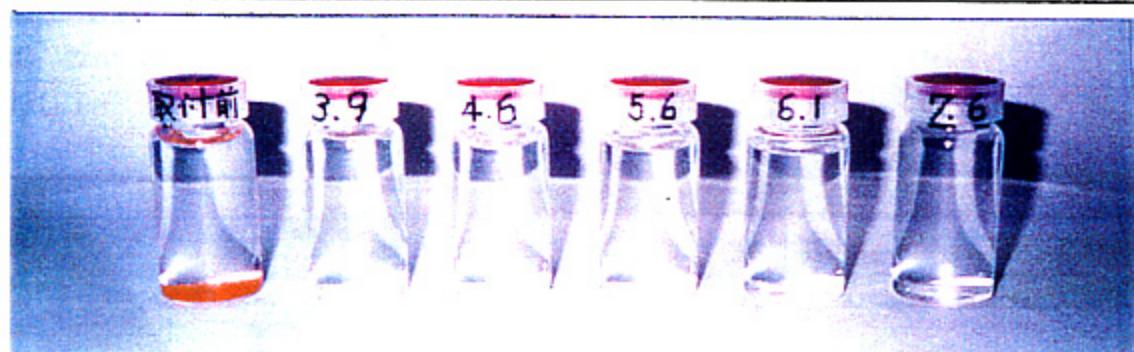
②

取付前
↓
1ヶ月ごとの経過

錆の除去されている状態が、月を追うごとに判明している。

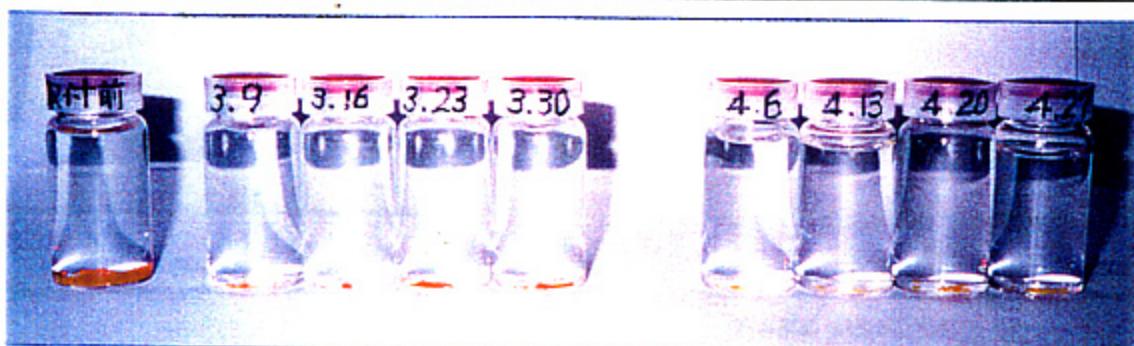
③

取付前 3月→

4月（1ヶ月目）→

～1週間ごとの採水状況と、錆の除去されている過程が判明される。

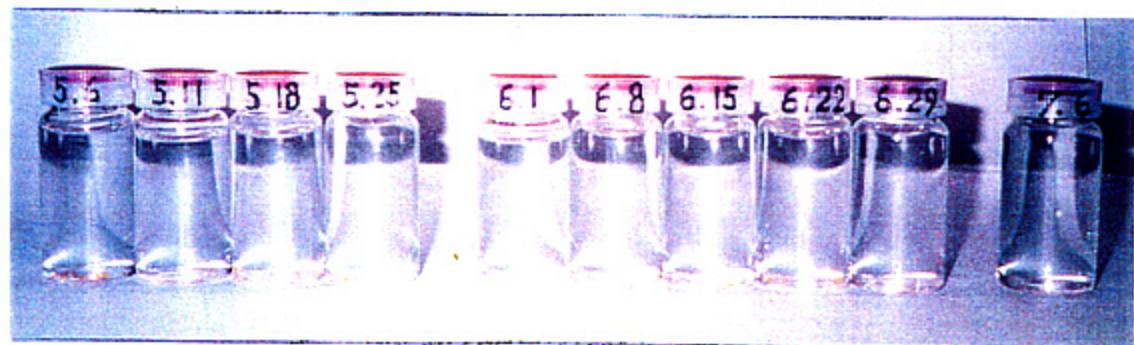
5月（2ヶ月目）→

6月（3ヶ月目）→

7月（4ヶ月目）
