アリオレス設置概要

建築建物名称：大阪事務所 第一技術研究棟

高架水槽出口からの給水系管検証所見

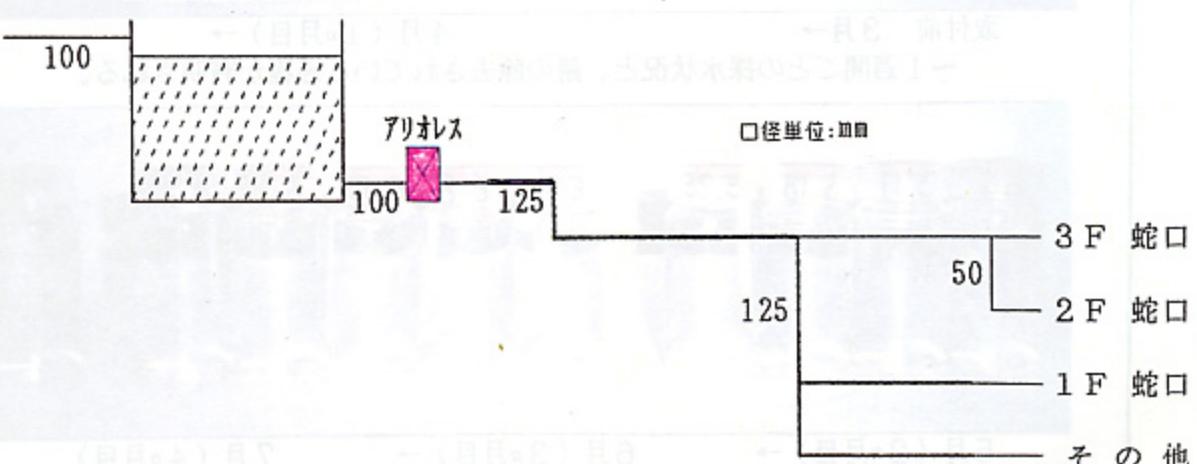
アリオレス取付 10日前
↓
4ヶ月経過状況

取付前
(鉄分の沈殿状態)
4ヶ月経過
(攪拌状態)

目視で判明される通り、取付前の水は、飲料水として不適な状態であったものが、3ヶ月半以降ほぼ安定し、4ヶ月には、錆の剥離が停止している事が確認された。
